管理番号: SSR12C002
平成 24 年 1 月 26 日

携帯型デジタルトランシーバー『VXD-10』をご使用のお客様へ
技適マーク印刷不具合のお知らせ

八重洲無線株式会社
国内営業部

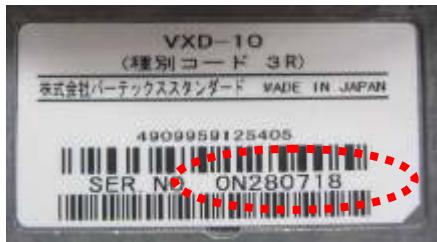
製品名: VXD-10 携帯型デジタルトランシーバー
該当製造番号: SER. No. 1J390971 ~ 1J391170 及び 1K400001 ~ 1K400300 (下記画像赤枠)

「VXD-10」本体のバッテリーを取り外していただき、内部の製造番号「SER. No.」が該当製造番号に該当するかの確認をお願いいたします。次に技適情報ラベルに技適マーク(前頁の赤枠参照)を確認頂き、マークの無い物につきましては、不具合品になります。技適マークのあるものについては改修の必要はございません。

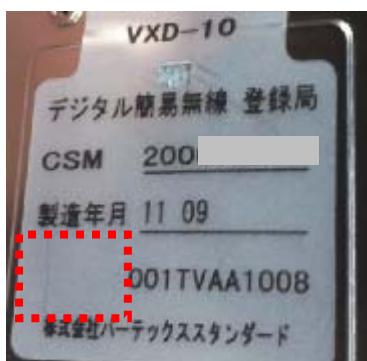
不具合品

不具合内容: 技適情報ラベル 技適マーク印刷欠落 (下記画像赤枠部)
(技適マーク: 電波法の規定により表示が必要なものです。)

該当製品をご使用のお客様には、無償で改修作業をさせていただきます。
